L'ABBAYE DE SAINT THIBÉRY

Ses différentes phases historiques

Les travaux 2024 - 2025

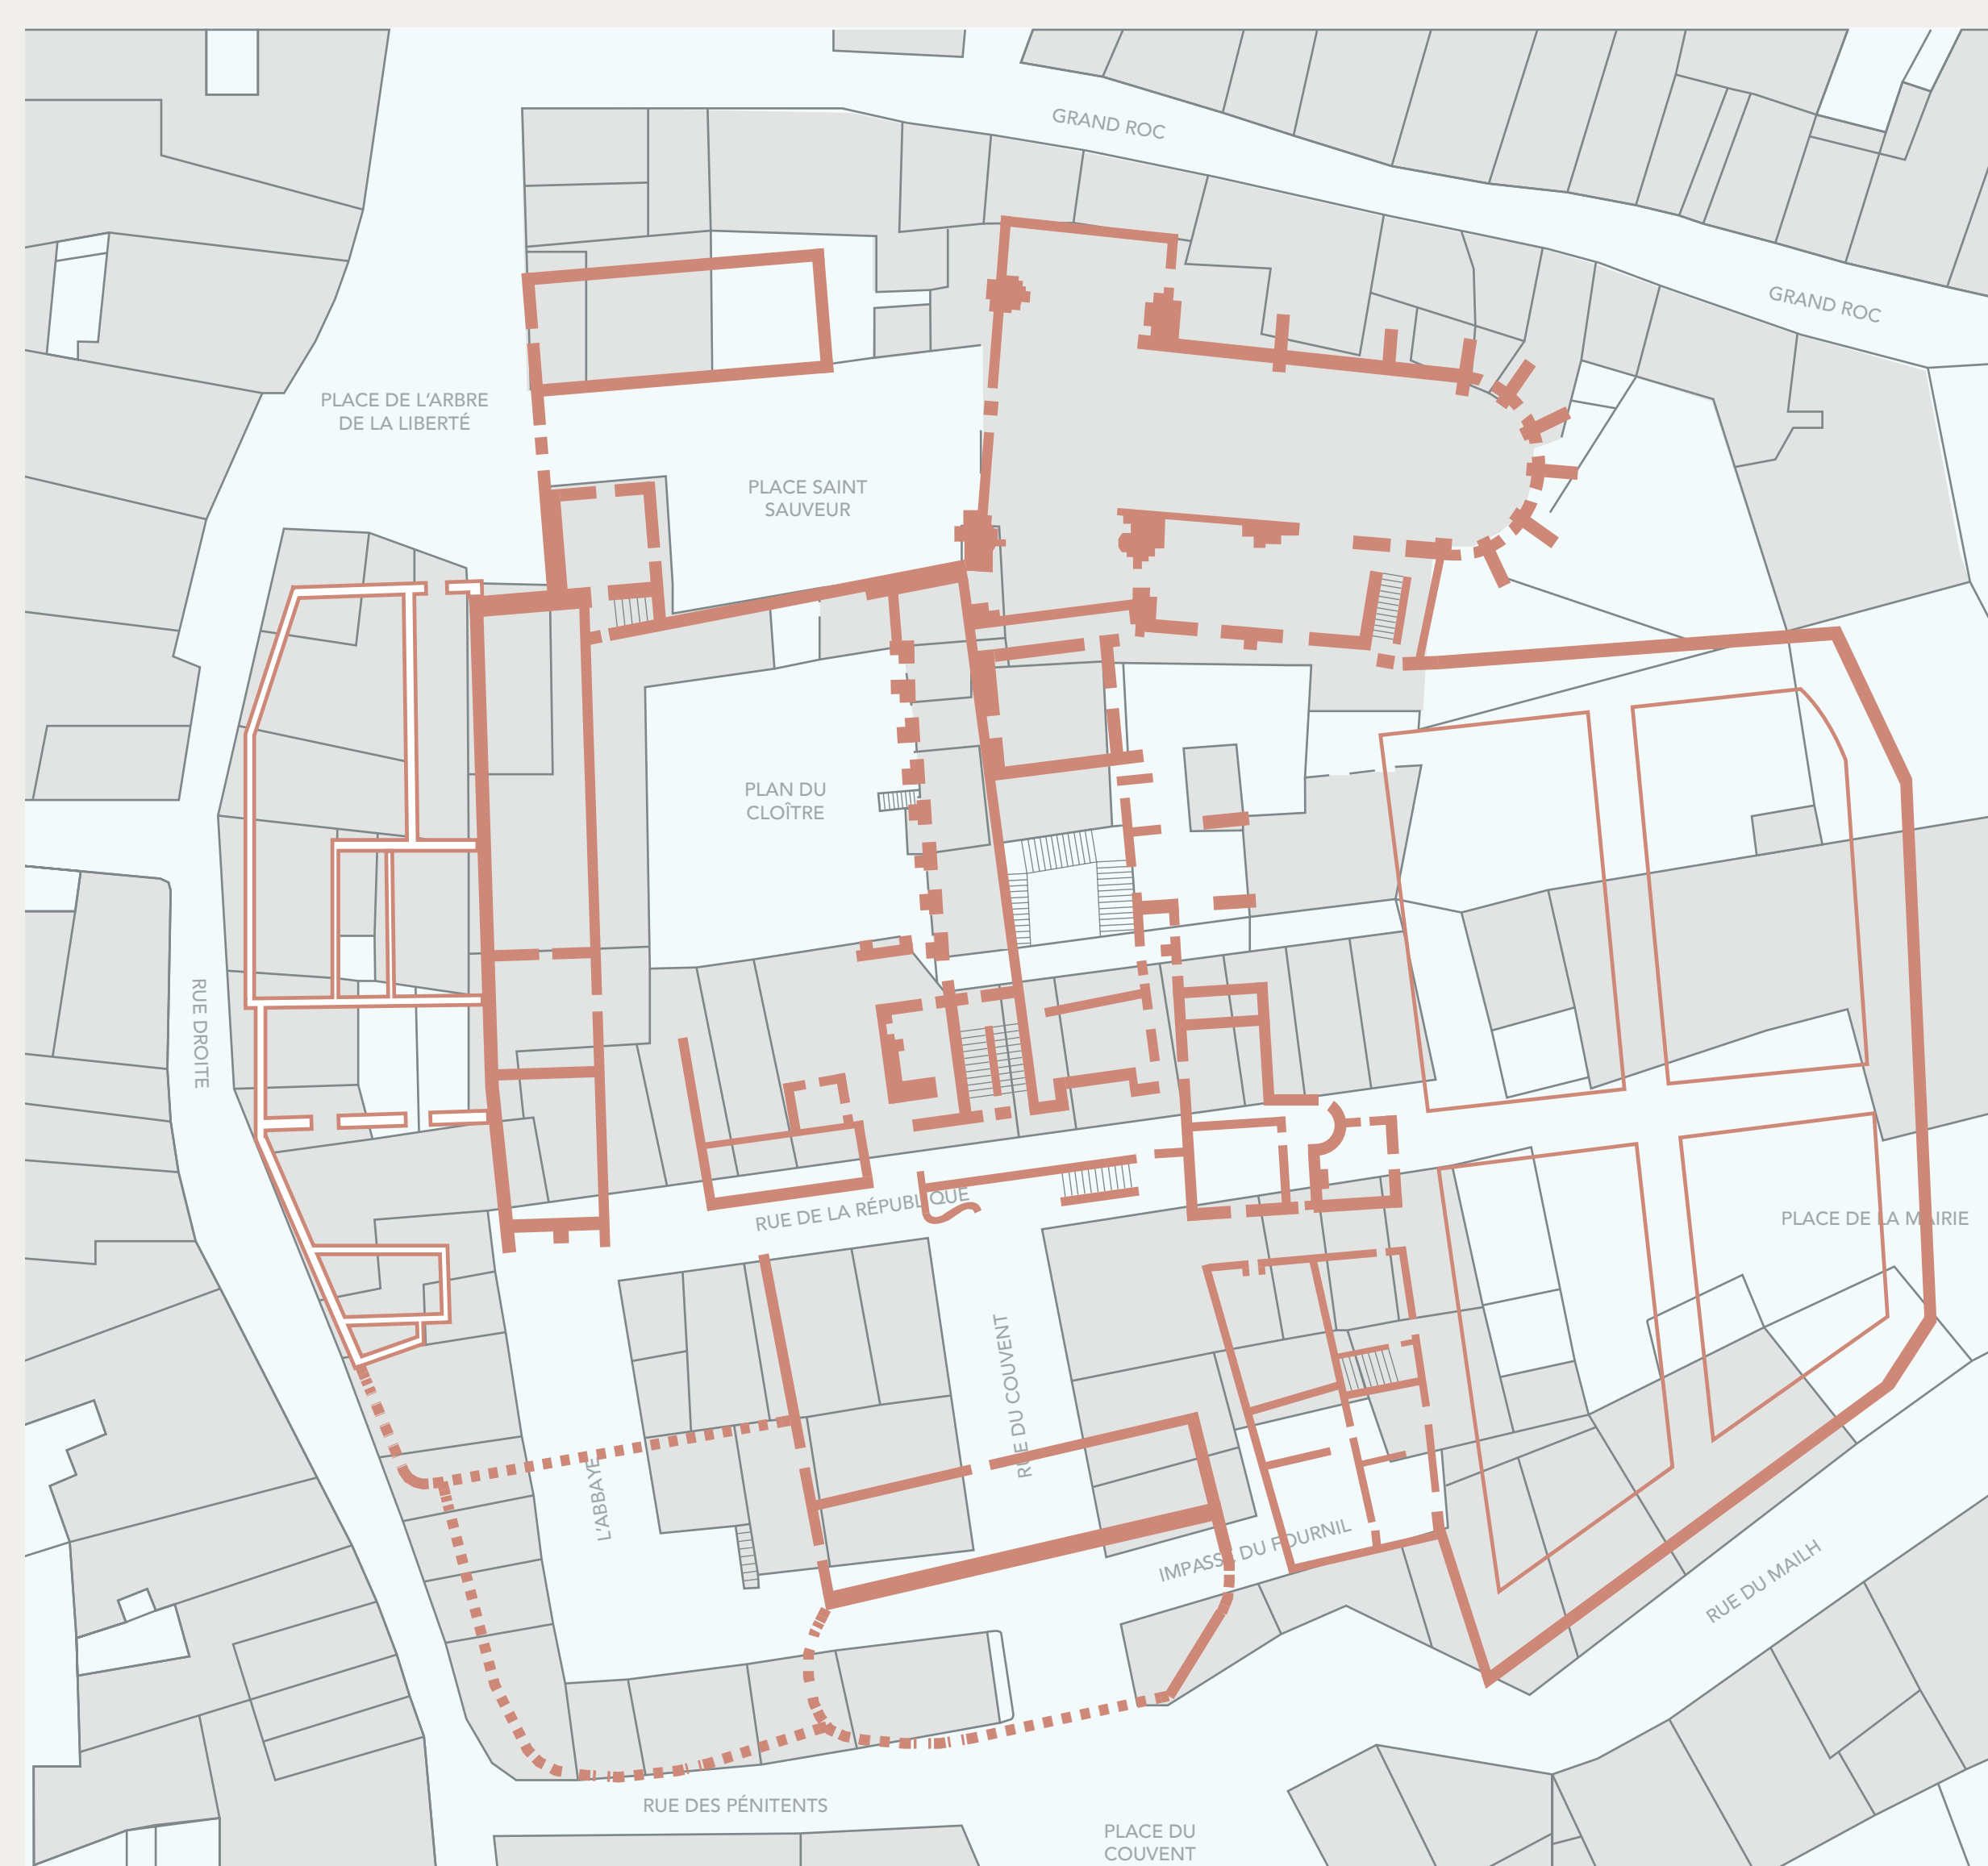
Plan général recolorisé figurant l'abbaye en 1656 après les premiers travaux de reconstruction mauristes de l'aile orientale et de la galerie du cloître. Plan du rez-de-chaussée superposé au cadastre actuel.

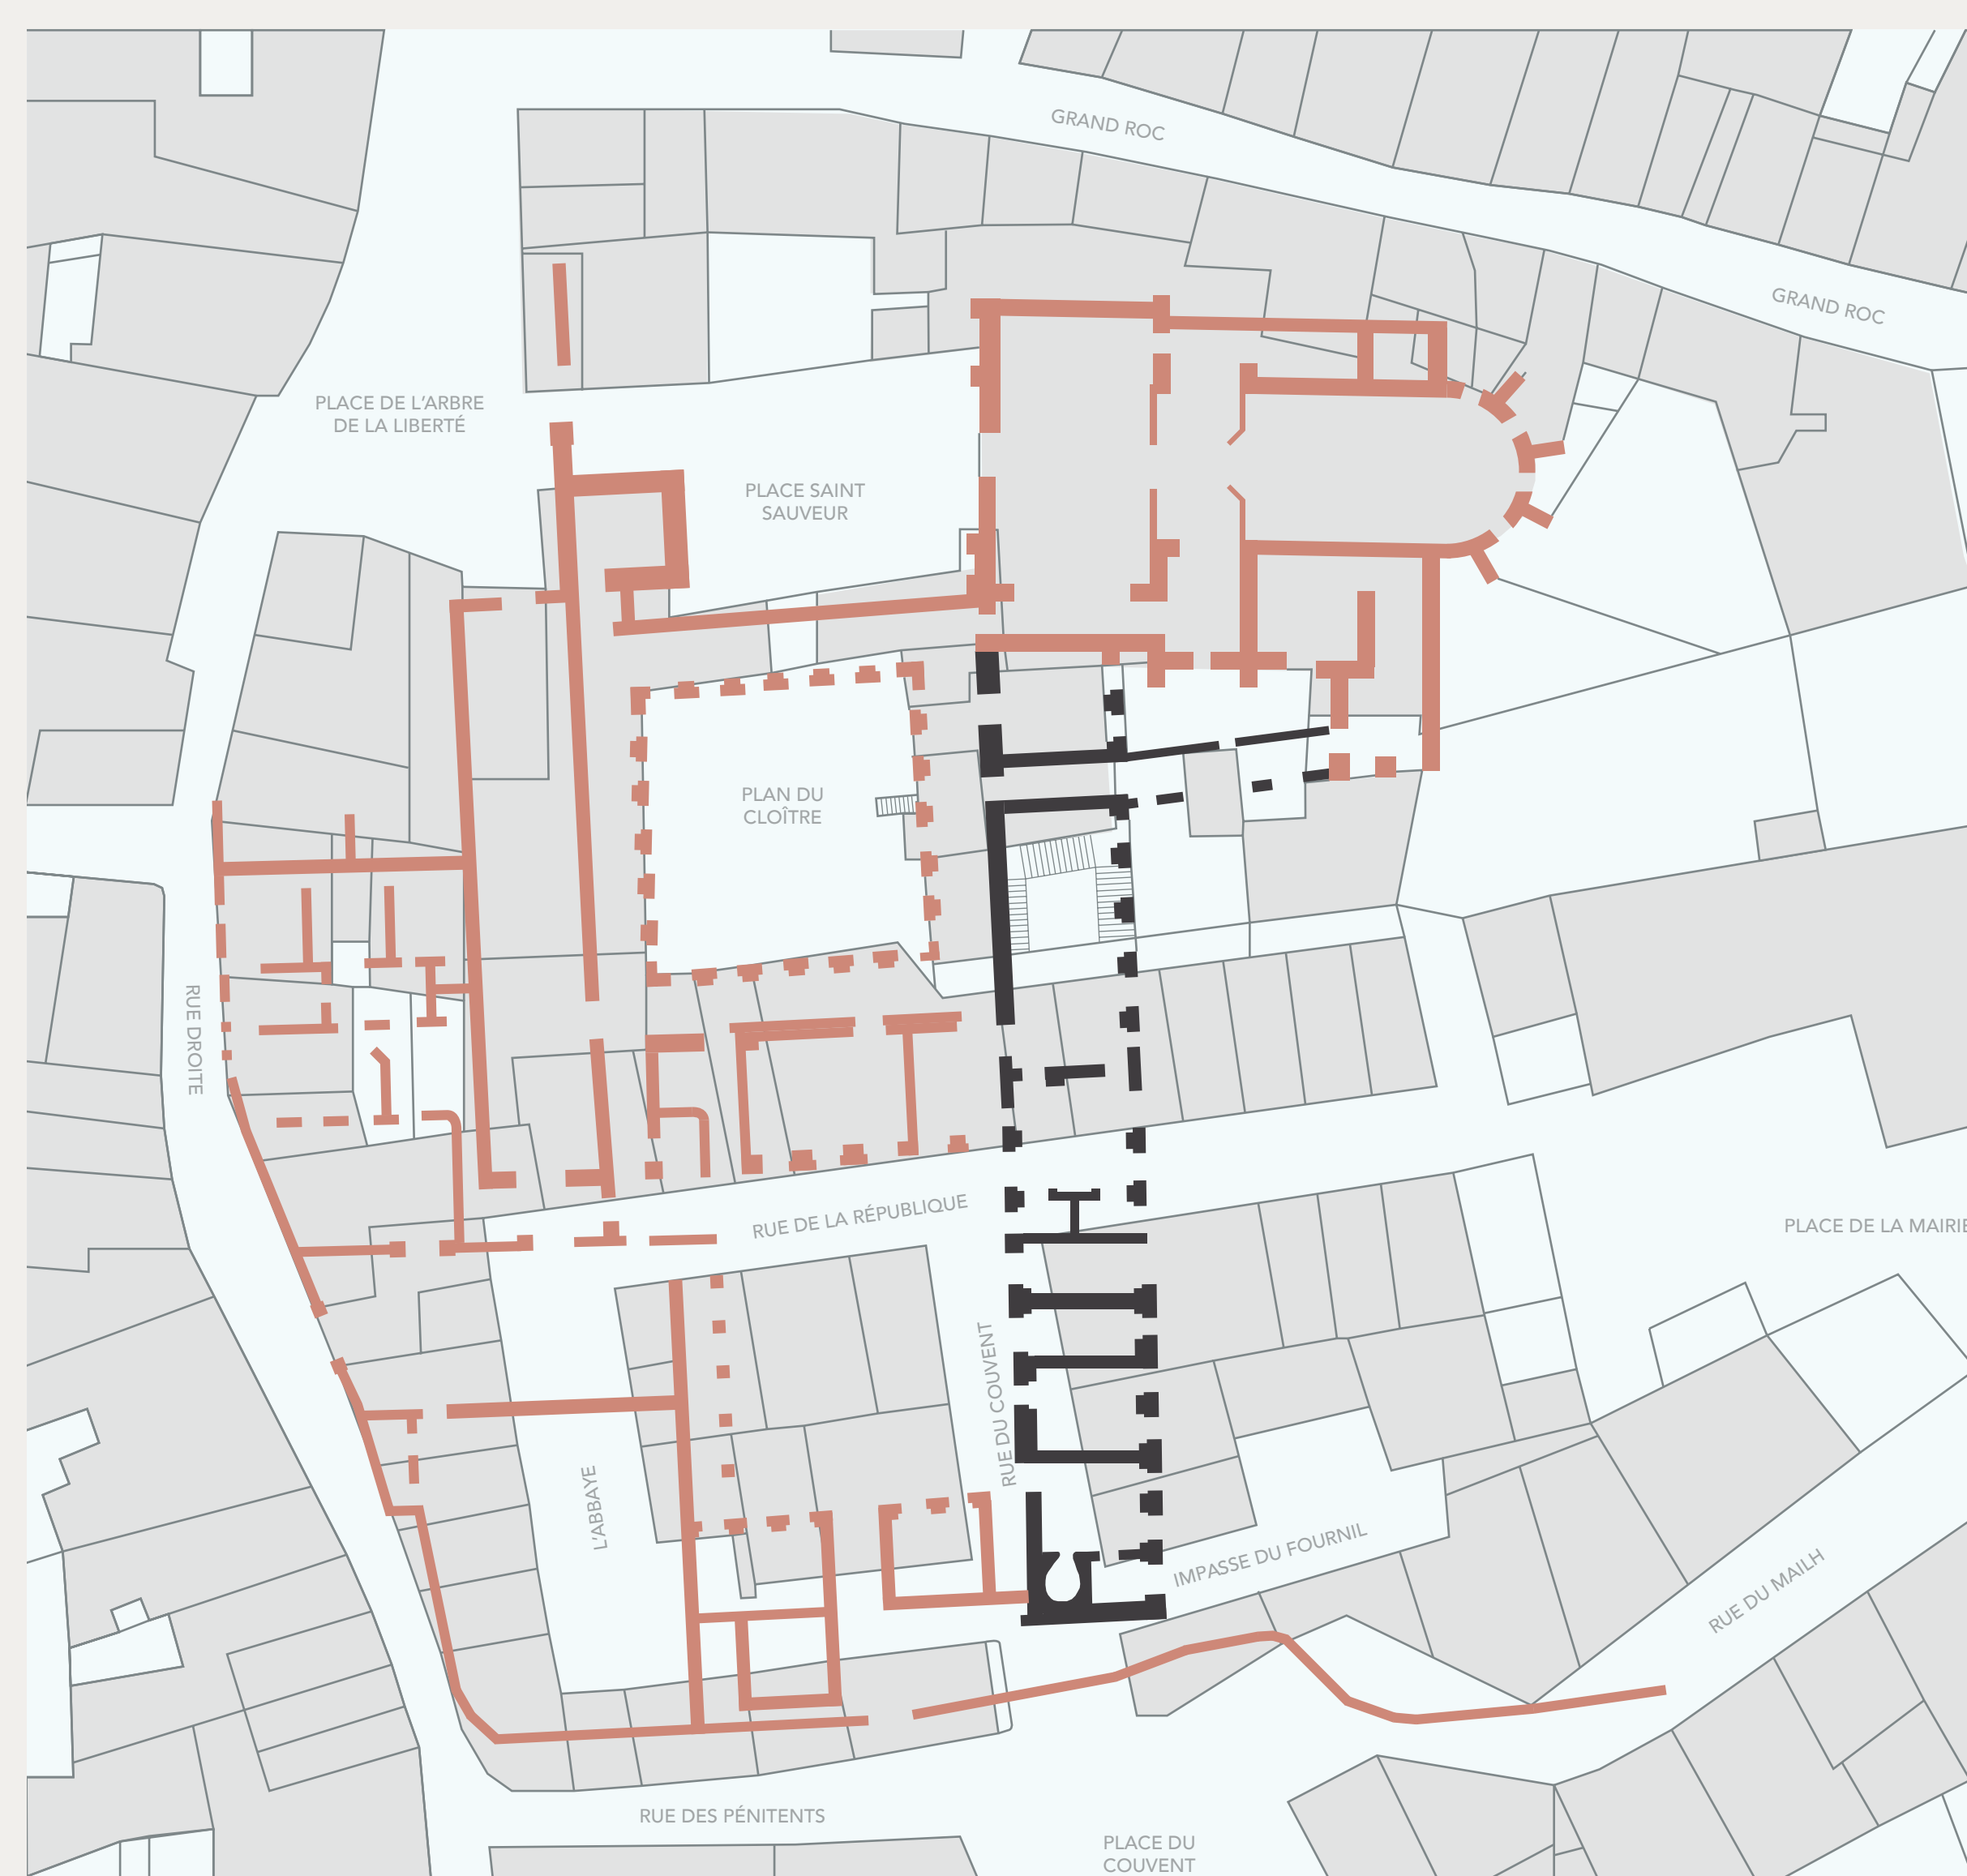
Plan général recolorisé figurant l'abbaye en 1694 (En noir le corps de logis du dortoir disposé à l'est du cloître mais non réalisé). Plan du rez-de-chaussée superposé au cadastre actuel.

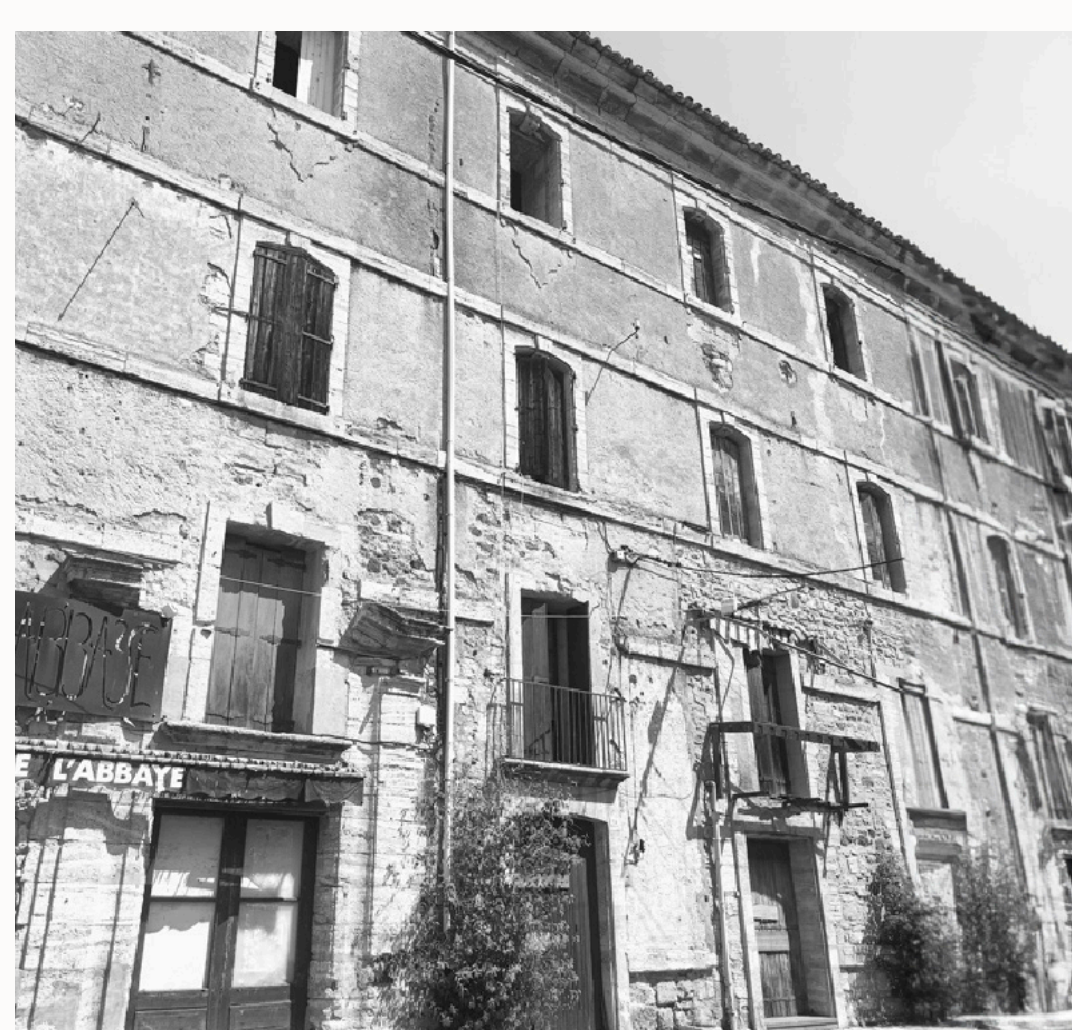
LE GRAND DORTOIR (1)

Le bâtiment du dortoir déborde souvent du carré du cloître et possède généralement un rez-de-chaussée voûté d'arêtes et de deux étages de dortoirs avec un large couloir de desserte des cellules, éclairé à ses deux extrémités par deux grandes fenêtres en plein cintre à meneau et traverse.

Le bâtiment est toujours important, parfois immense, avec une majestueuse façade. Ce nouveau type de « dormitorium » caractérise toutes les abbayes mauristes.

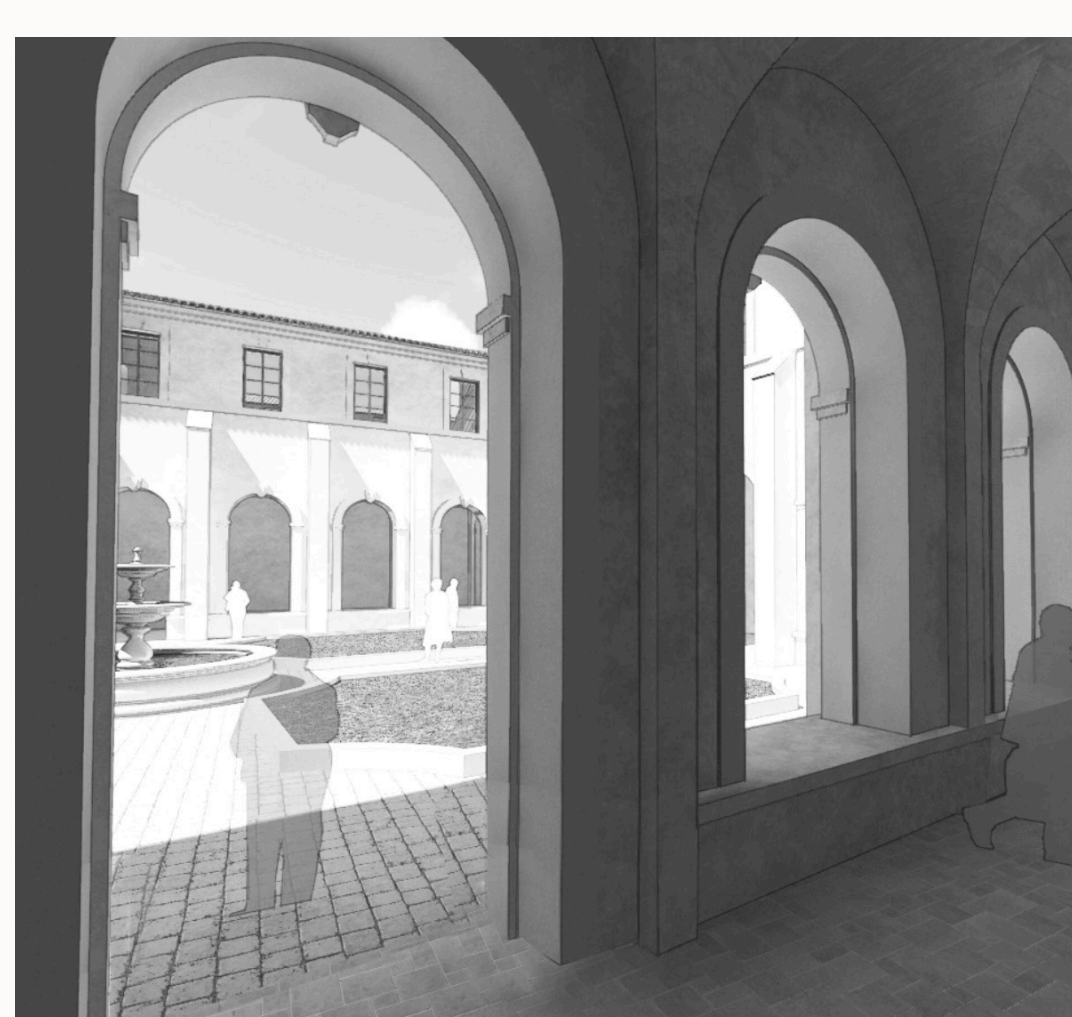
LE CLOÎTRE (4)

Le cloître est une galerie ouverte sur une cour intérieure où se trouve souvent un point d'eau. Le cloître est souvent intégré aux bâtiments étant surmonté à l'étage d'un couloir fermé, percé de grandes fenêtres. Il est construit dans un style classique et régulier.

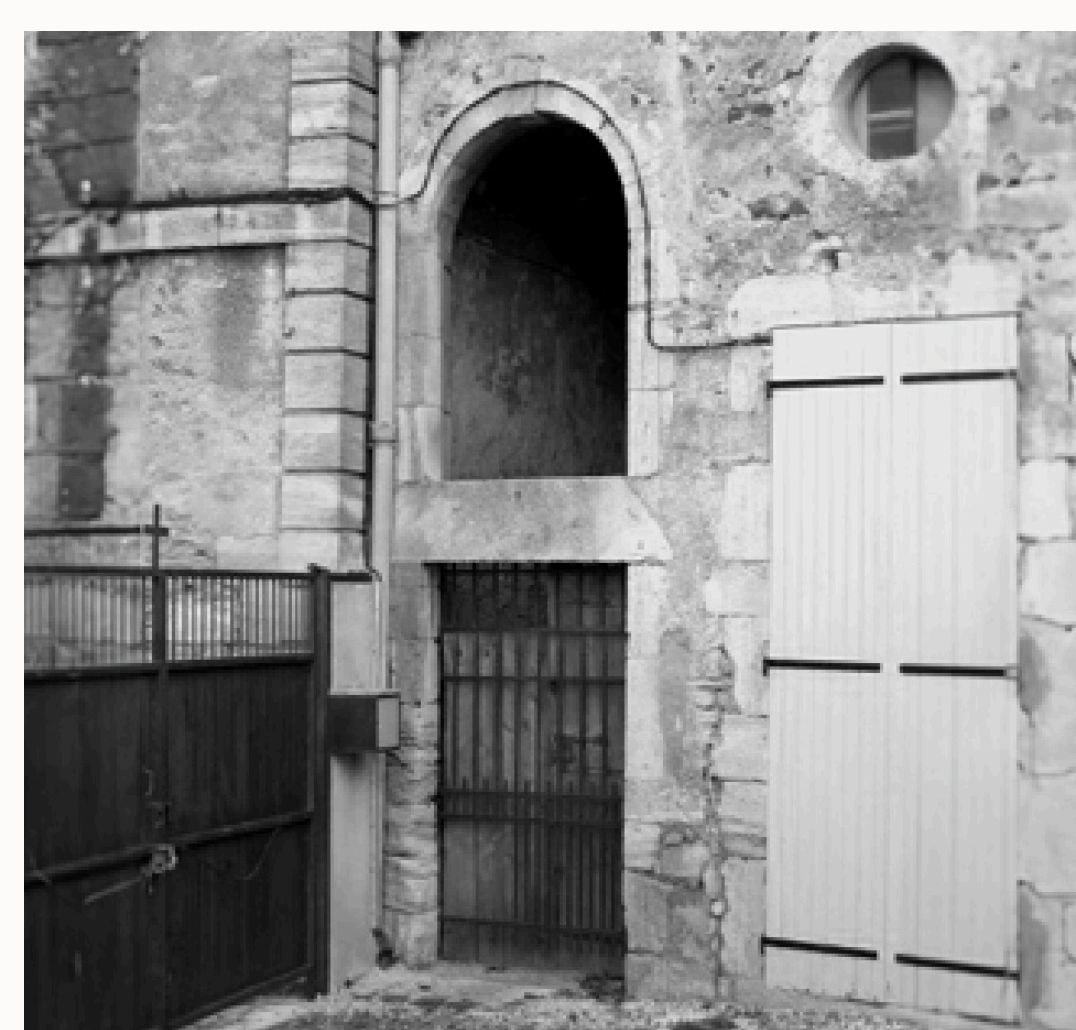
LE COURREDOU (2)

Le courredou, au sud de la salle capitulaire, est un couloir voûté en berceau continu sur toute la hauteur du RDC dans l'axe de la galerie méridionale du cloître. Il dessert le RDC de l'aile sud et conduit aux bâtiments orientaux.

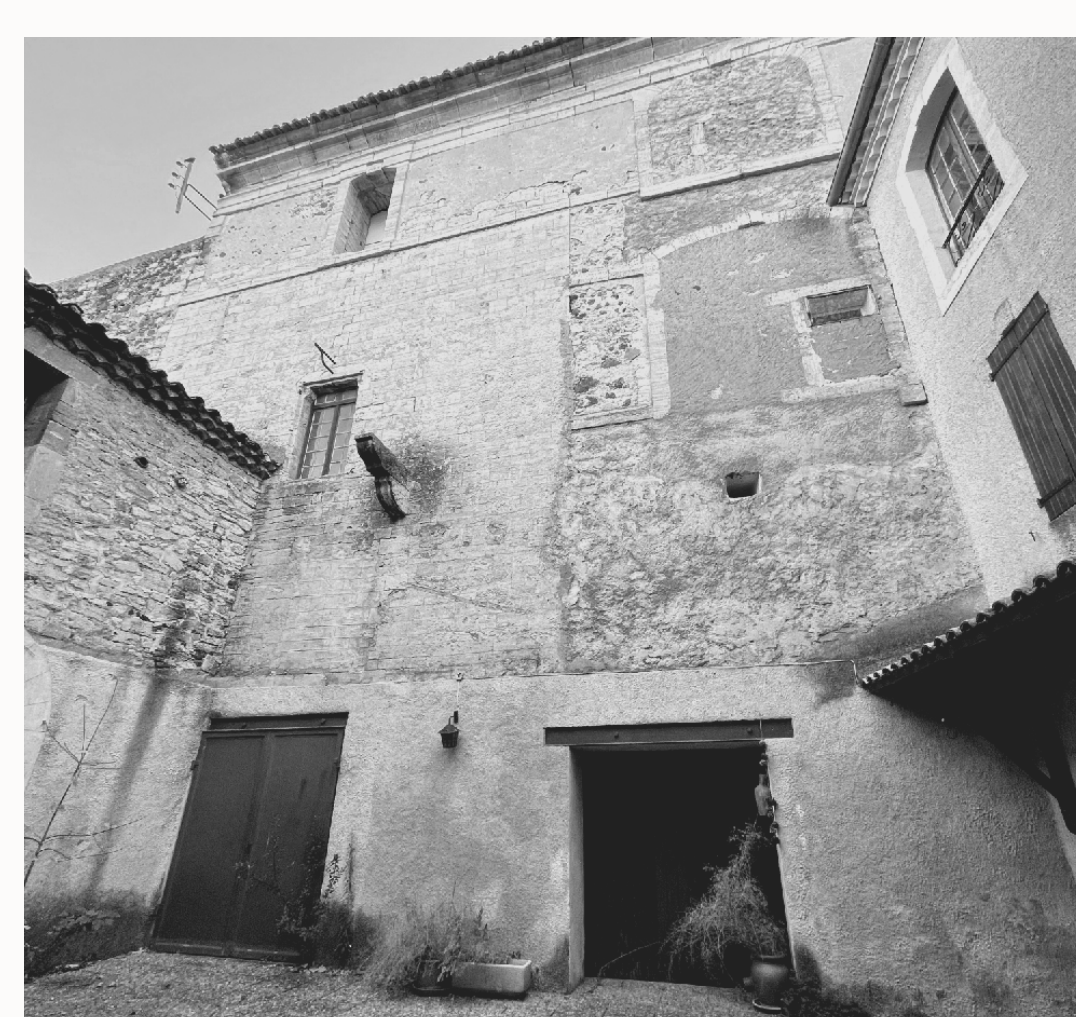
L'AILE OCCIDENTALE (5)

L'aile ouest qui ferme le cloître sert le plus souvent de communs (écuries, appartements des domestiques, grenier...)

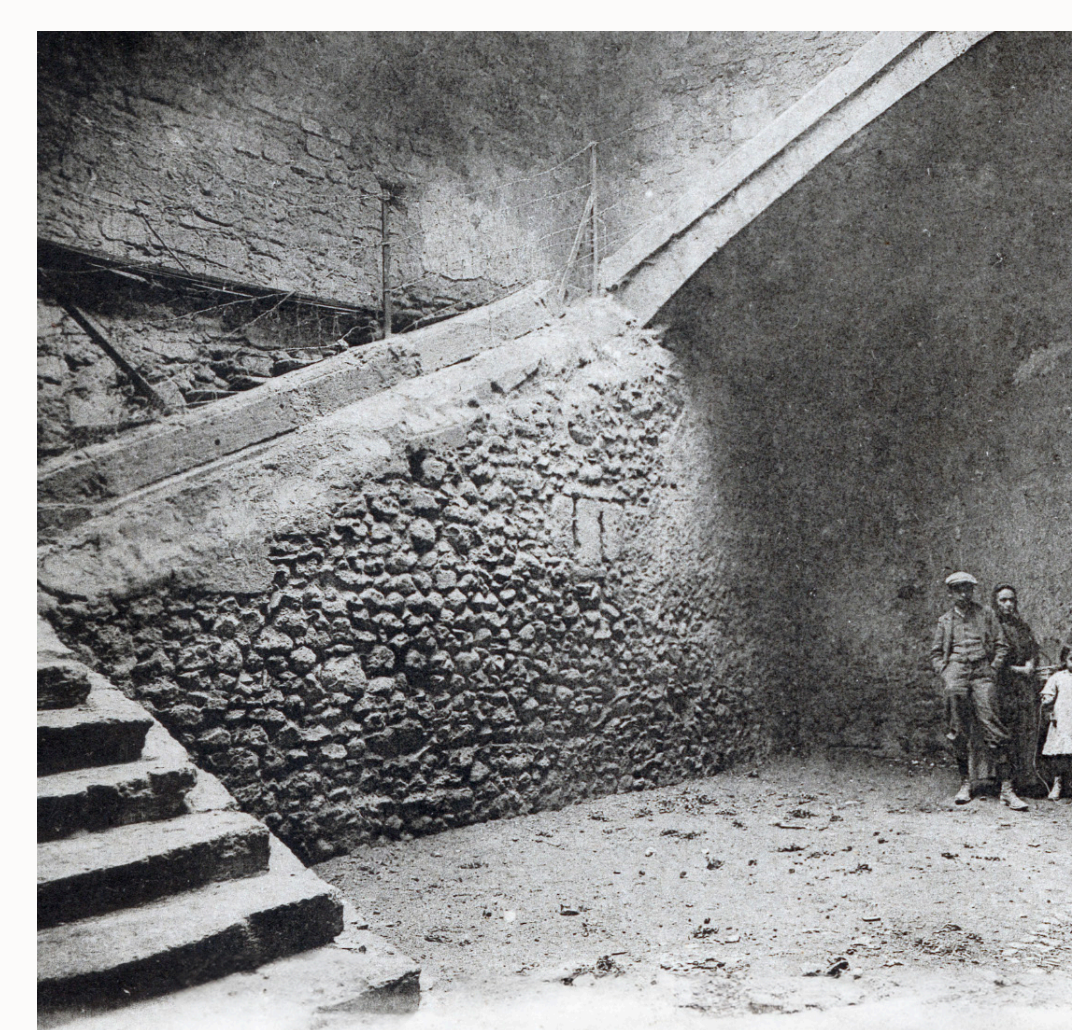
LE GRAND ESCALIER (6)

Toujours dans ou contre le bâtiment du dortoir, l'escalier mauriste est une construction carrée d'une grande qualité de stéréotomie, desservant de dortoir des moines

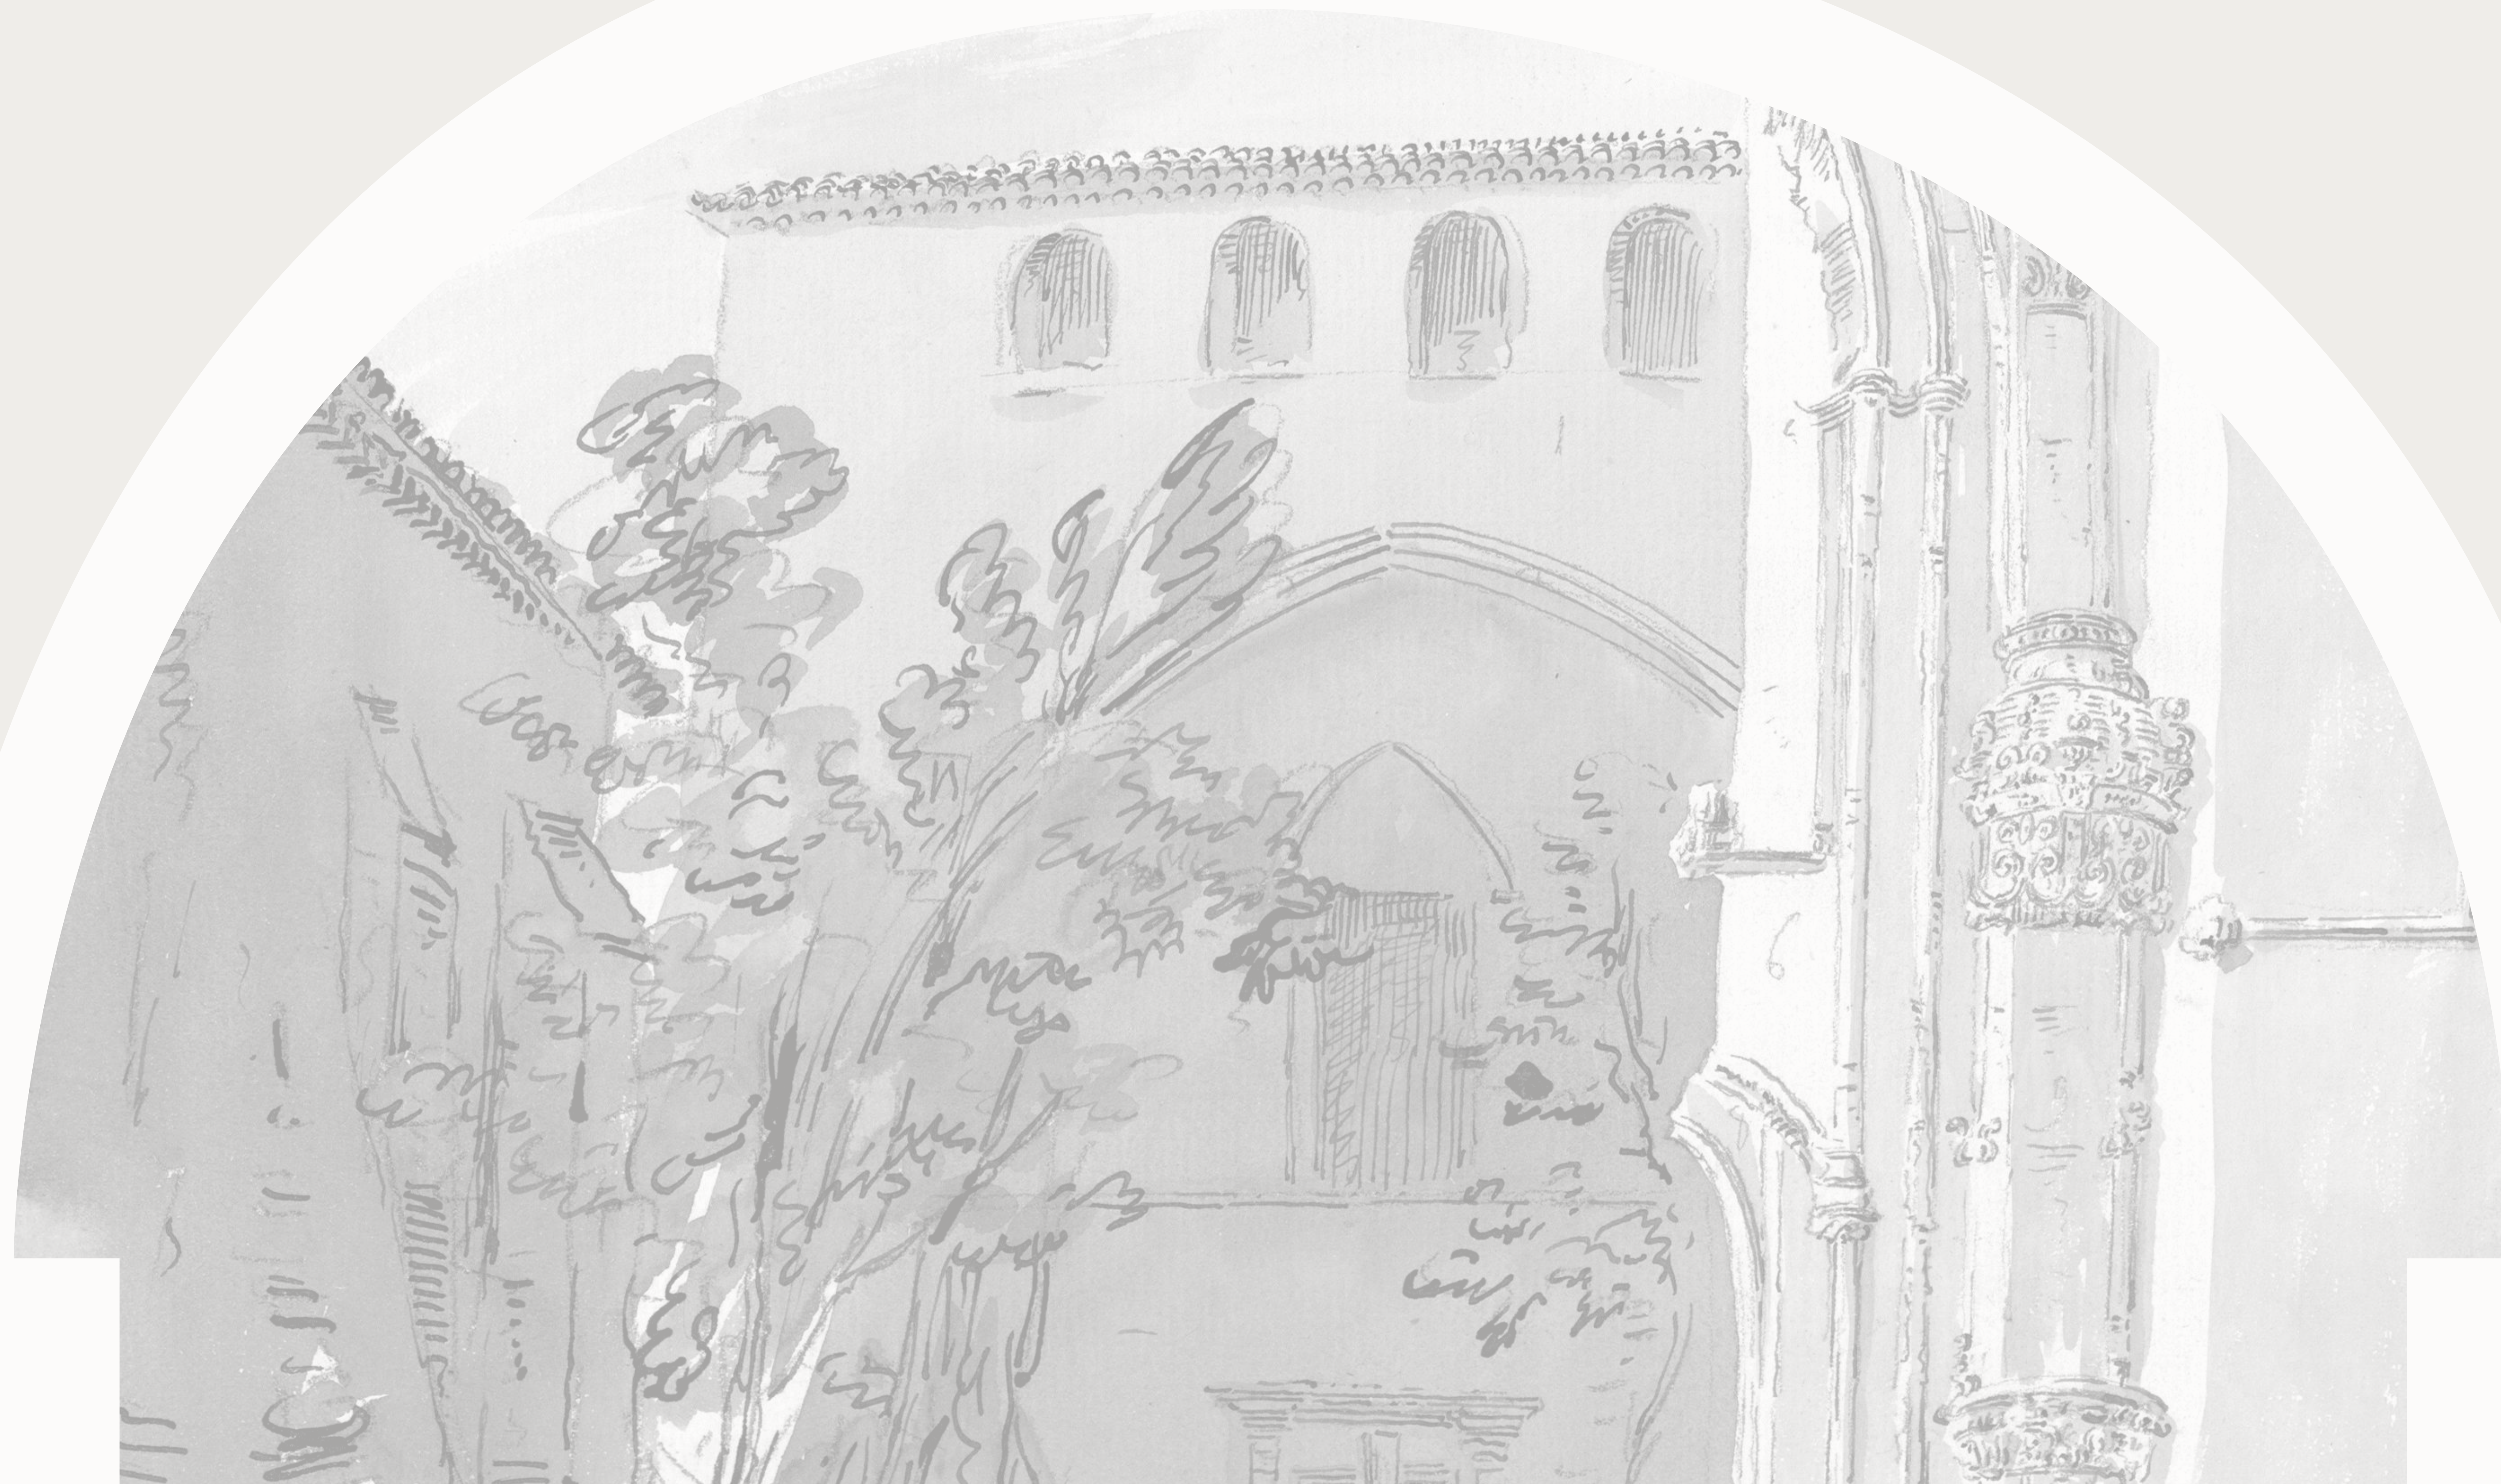
Les travaux à venir incluent des interventions d'urgence pour stabiliser les vestiges du grand escalier. Une restitution à l'identique des charpentes et des couvertures de l'aile orientale et du corridor sera effectuée. Des démolitions et purges des éléments intérieurs ajoutés tardivement dans les quatre ailes (orientale, méridionale, occidentale, septentrionale), ainsi que des balcons de l'élévation donnant sur la rue de la République, seront réalisées. Enfin, un remaillage ponctuel des couvertures assurera l'étanchéité des toitures de l'aile méridionale.
